## RELAZIONE TECNICA

L'altare maggiore della Chiesa di S. Antonino in Albate è un'opera complessa.

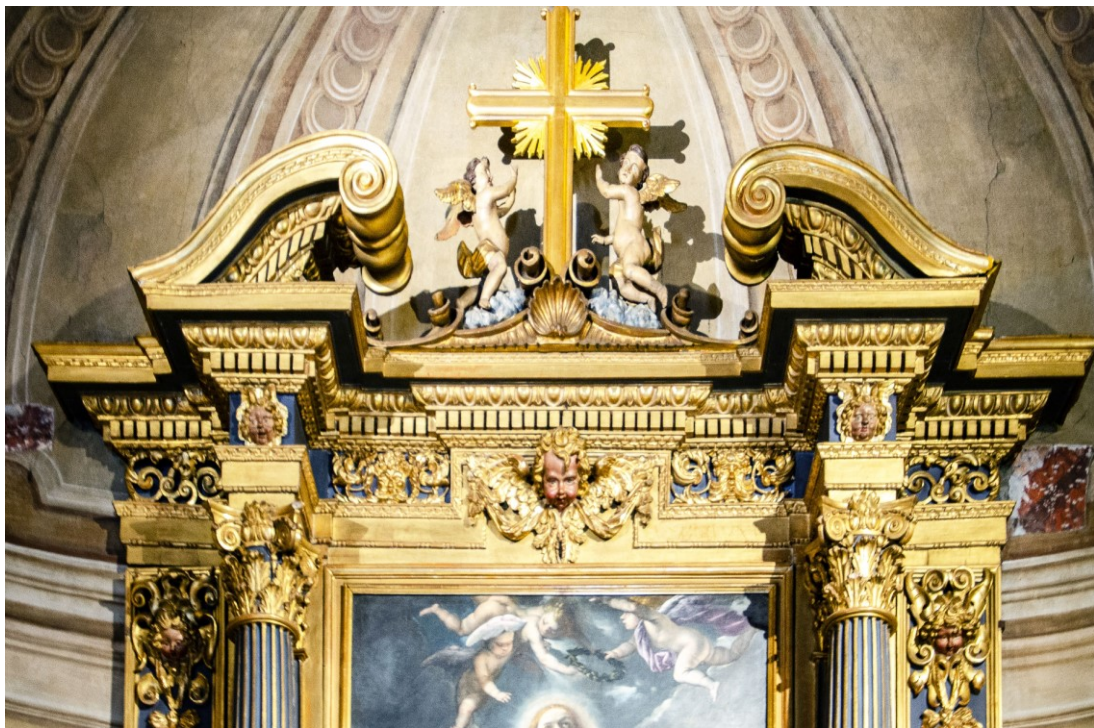
*Cimasa dell'ancona*

Osservando una fotografia di fine ottocento, pubblicata nel volume *“Le Chiese in Albate e Trecallo - storia arte e fede”* di F. Aiani, E. Malinverno e A. Rovi, si può notare come sopra la cimasa ci fossero due angeli, posizionati esternamente rispetto al timpano spezzato, mentre al centro si trovava un dipinto su tela riquadrato da una cornice con volute.

Sul medesimo volume si trova un'altra foto di metà novecento in cui non ci sono più gli angeli.

Oggi non c'è più nemmeno la tela, al cui posto vi è ora una croce ai cui piedi vi sono due angeli.

**E' quindi evidente come l'altare abbia subito diverse modifiche, che hanno riguardato anche lo strato pittorico e la doratura.**

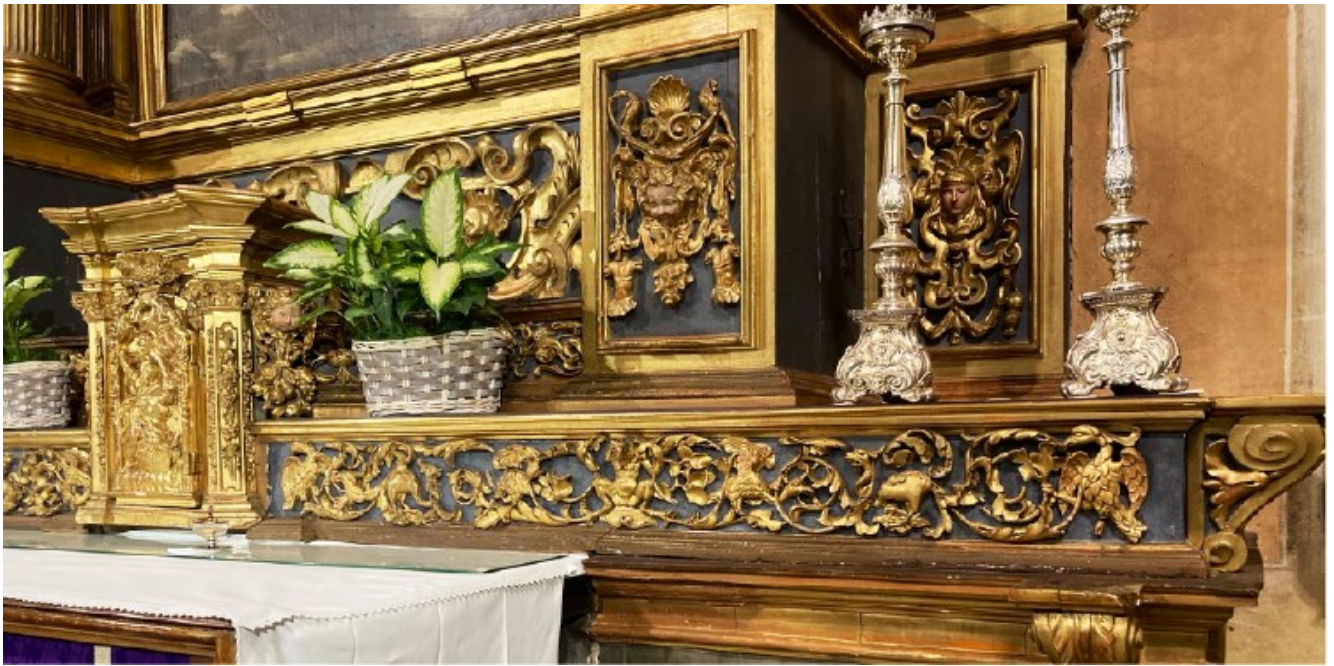
*Gradino destro*

Le superfici sono rivestite da un consistente strato di polvere e da patina scura.

La polvere è maggiormente presente nelle parti alte, meno facilmente raggiungibili, mentre in corrispondenza dei gradini si trovano diverse gocce di cera provenienti dall'utilizzo intensivo delle candele nei candelabri.

Ulteriore elemento di degrado è dato da alcune cadute dello strato pittorico, in parte fisiologico e in parte dovuto a urti subiti dal manufatto.

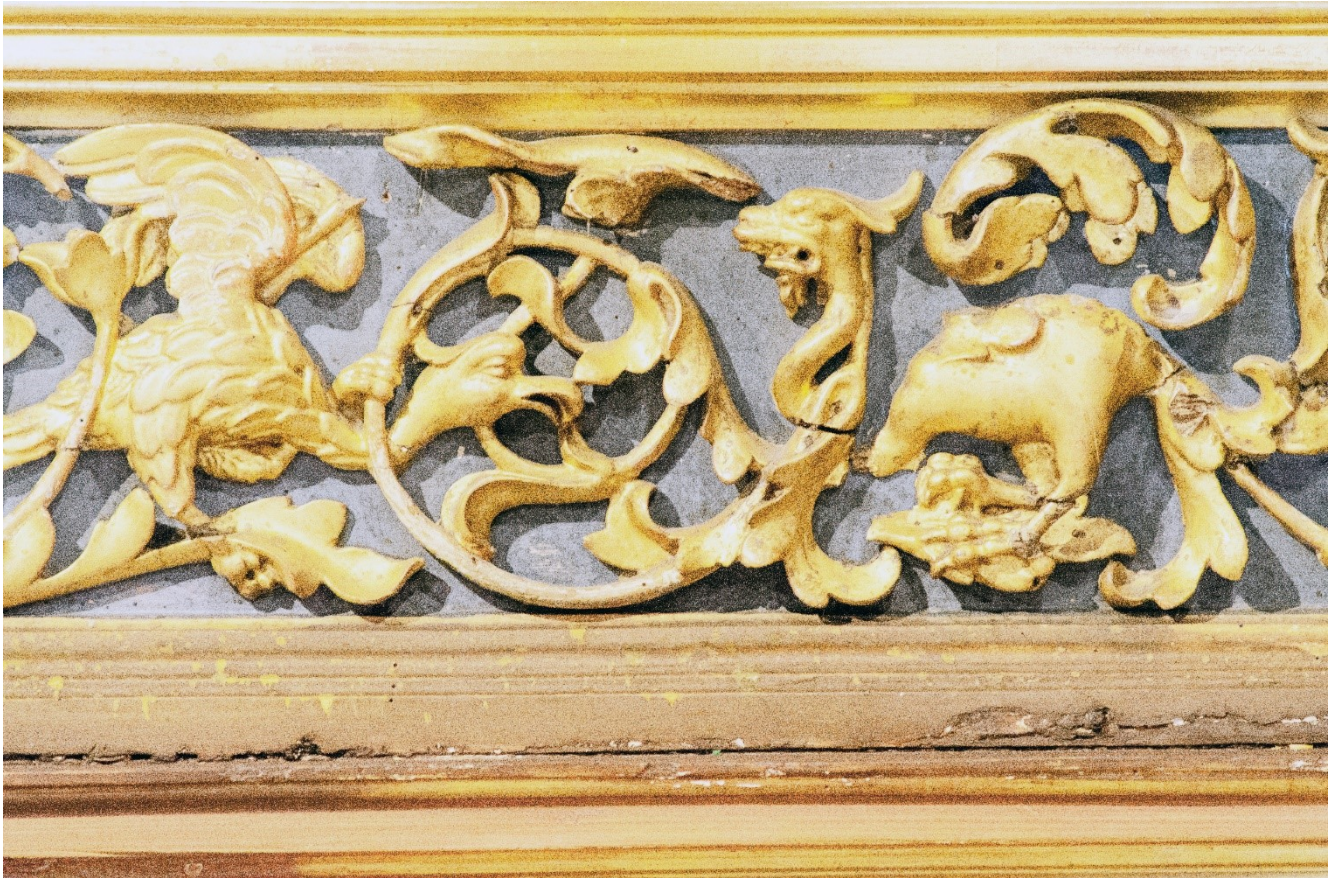
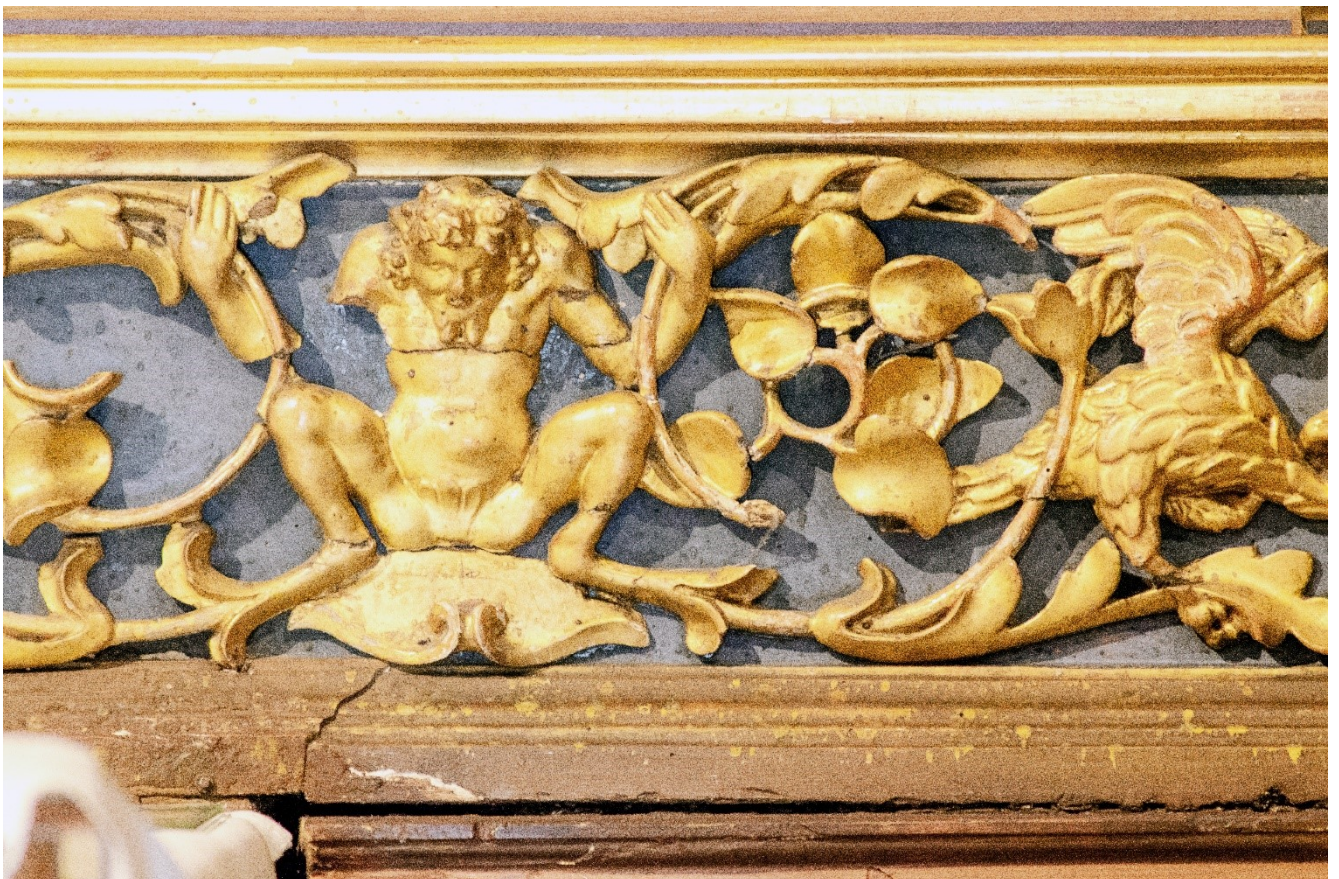
Problematica la situazione che riguarda i fregi attribuiti a Giovan Angelo Del Maino e/o alla sua scuola. Gli spostamenti, i restauri, ed ovviamente anche il normale utilizzo hanno procurato diverse lacune del modellato: lacune a volte compensate con il riposizionamento, non sempre coerente, dei vari pezzi. I fregi presentano vari problemi: quello più importante e pericoloso riguarda alcuni sollevamenti e distacchi dello strato preparatorio.

*Dettaglio grottesche con evidenza di deterioramenti*

Un secondo dato è relativo alla pulitura effettuata negli anni: le superfici sono state pulite con panni, probabilmente umidi, che hanno asportato l'oro nei punti più aggettanti, mettendo in evidenza il bolo o addirittura la preparazione a gesso.

- Consolidamento dei sollevamenti e dei distacchi dello strato preparatorio e della doratura. L'operazione verrà effettuata utilizzando una colla a base di resine alifatiche (Dap);
