## RELAZIONE TECNICA

L'altare maggiore della Chiesa di S. Antonino in Albate è un'opera complessa.

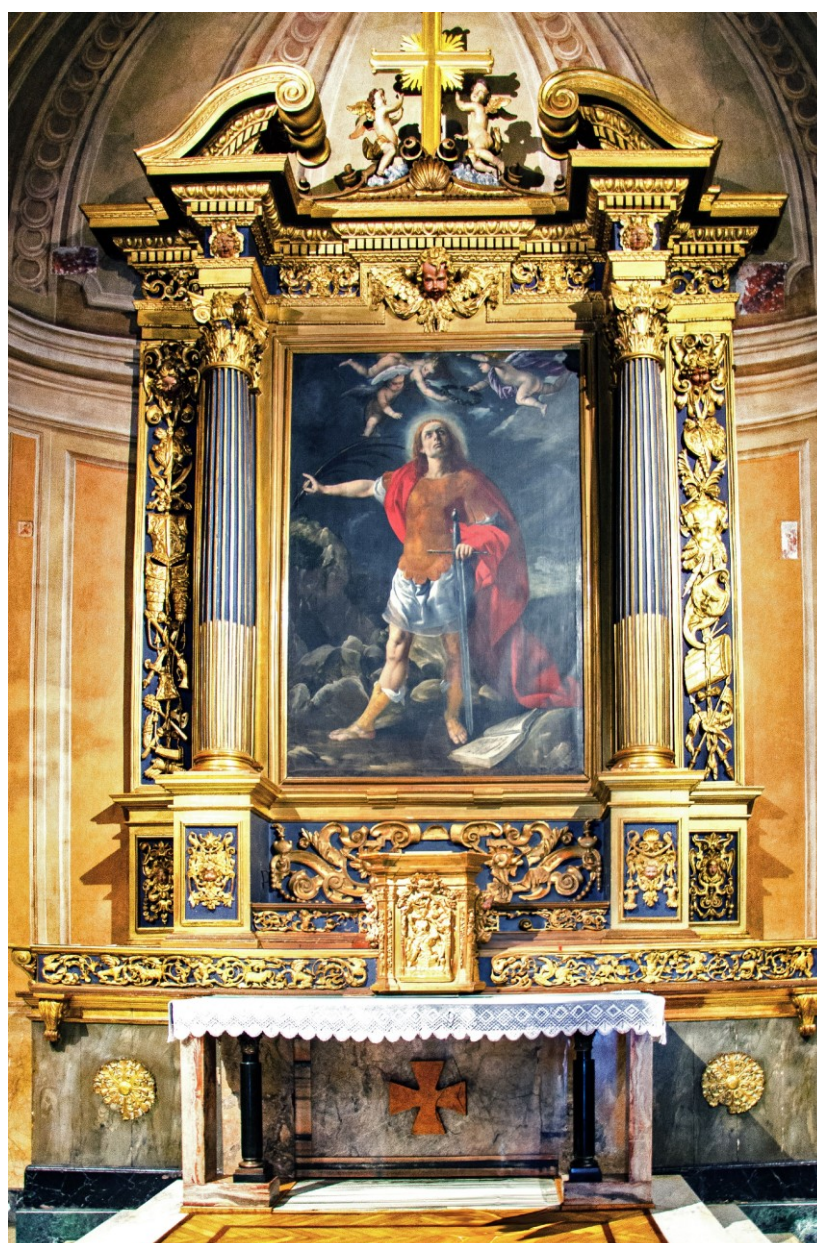
*Ancona Seicentesca dell'altare di Sant'Antonino Martire*

Osservando una fotografia di fine ottocento, pubblicata nel volume *“Le Chiese in Albate e Trecallo - storia arte e fede”* di F. Aiani, E. Malinverno e A. Rovi, si può notare come sopra la cimasa ci fossero due angeli, posizionati esternamente rispetto al timpano spezzato, mentre al centro si trovava un dipinto su tela riquadrato da una cornice con volute.

Sul medesimo volume si trova un'altra foto di metà novecento in cui non ci sono più gli angeli.

Oggi non c'è più nemmeno la tela, al cui posto vi è ora una croce ai cui piedi vi sono due angeli.

**E' quindi evidente come l'altare abbia subito diverse modifiche, che hanno riguardato anche lo strato pittorico e la doratura.**
